Le diagnostic - La toile

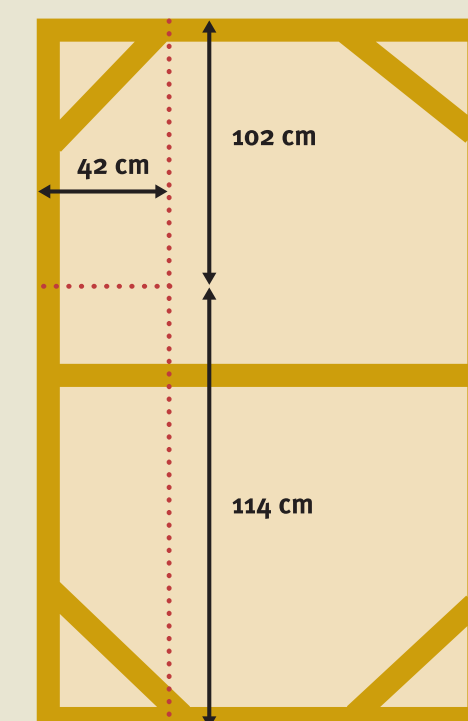
La toile est une armure-toile assez grossière, manifestement constituée de lin, d'une contexture de 11 fils de trame pour 11 fils de chaîne par centimètres. Elle est probablement de facture artisanale. Cette toile est constituée de trois fragments provenant de même nature, cousus entre eux grâce à une couture à surjet rabattu. La toile est fixée sur le châssis à l'aide de semences de fer.

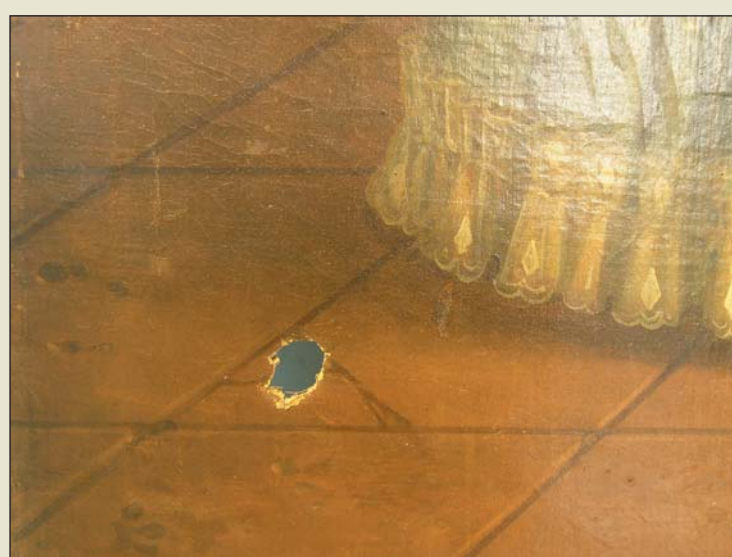
• **Une grosse lacune de toile est visible dans la partie inférieure dextre.**

Cette lacune mesure 5 cm sur 4 cm. Elle provient d'un choc violent survenu par la face ayant entraîné un arrachement de cet important fragment de toile. Quelques lacunes apparaissent également dans les angles.

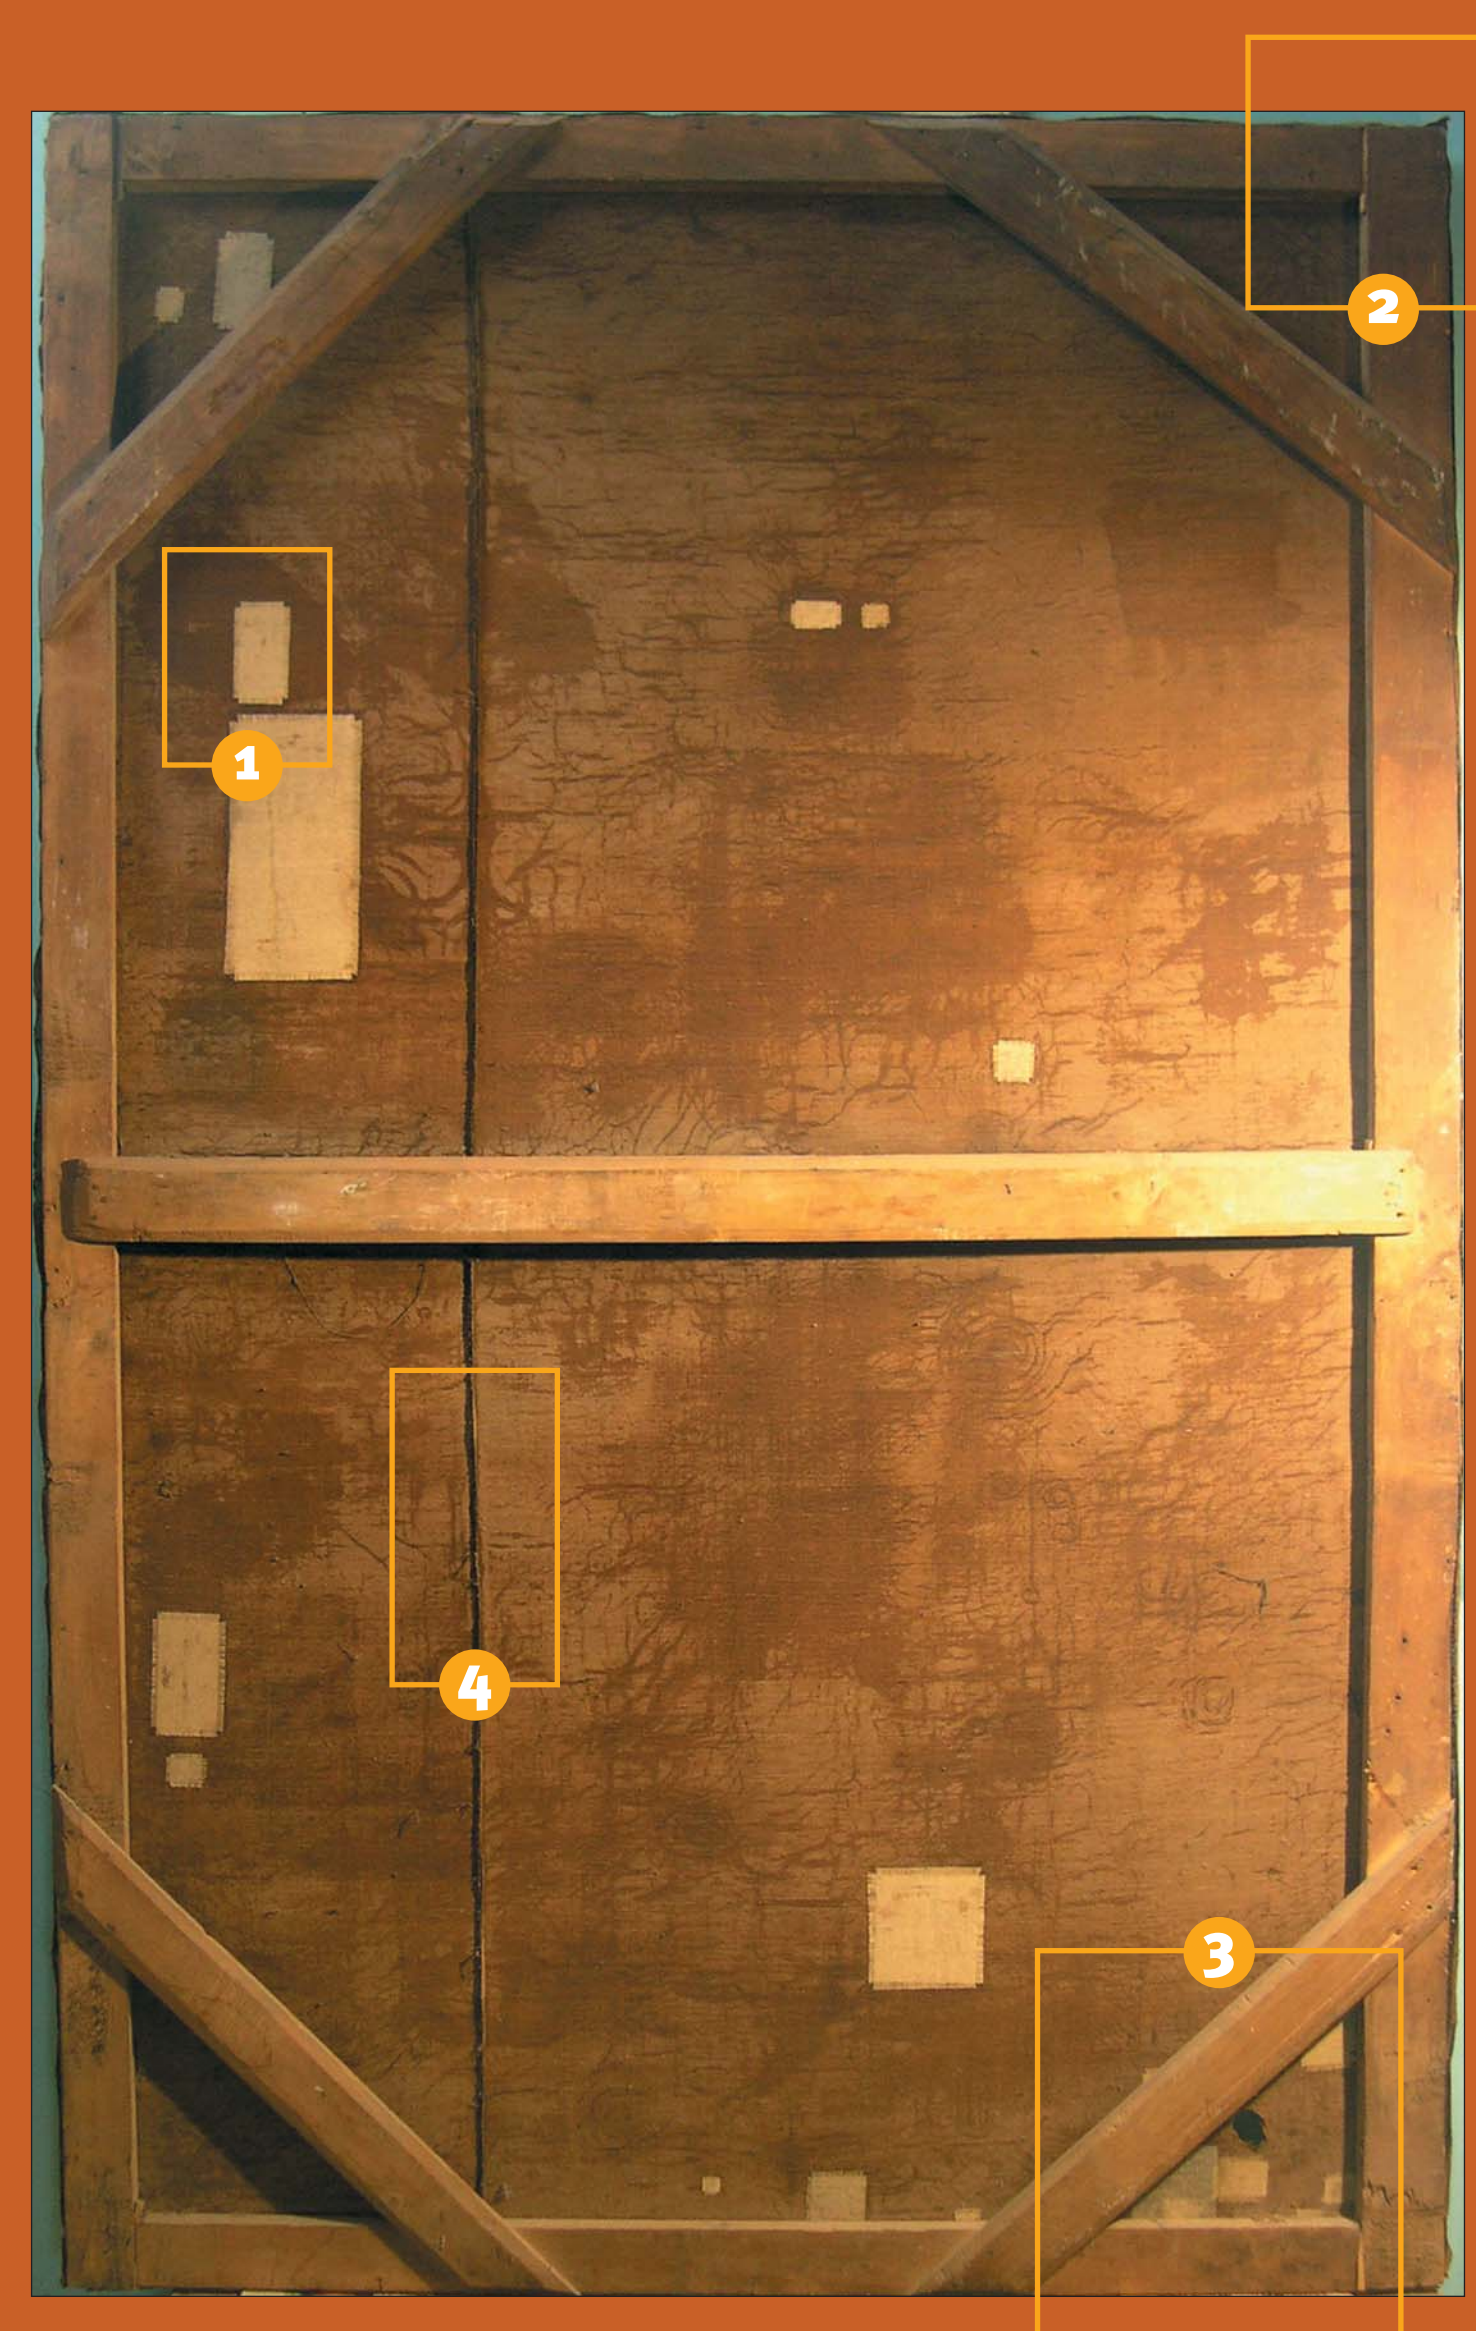
• **De nombreuses pièces sont visibles au revers.** On note ainsi 21 pièces de toile de taille différente. Vingt de ces pièces sont en toile de lin effrangée sur 1 cm sur les bords. Elles ont été collées à l'aide d'une colle synthétique de nature probablement acrylique. La dernière pièce est une gaze

mesurant 8 cm de large sur 8,5 cm de haut, elle est collée avec une colle cireuse, probablement de la Béva. On distingue donc deux campagnes de restauration distinctes. Ces pièces sont trop épaisses et elles entraînent des déformations très visibles sur la surface du tableau.
