Le diagnostic - La toile

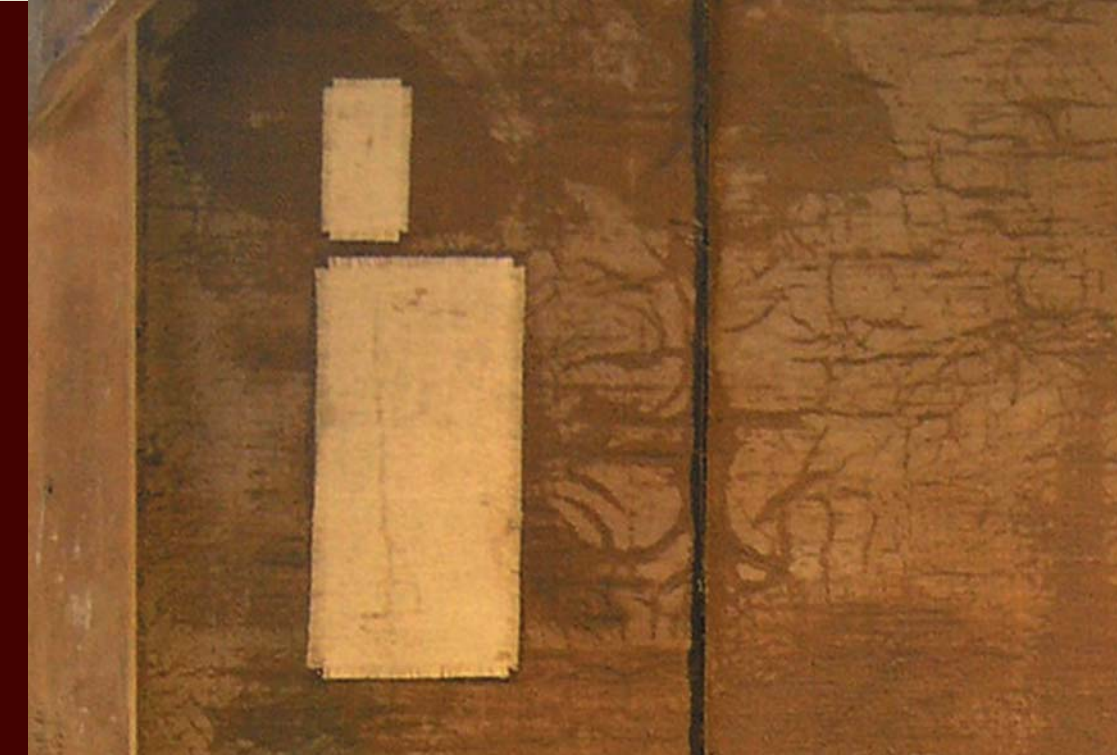
• Nature de la toile

La toile est une armure-toile assez grossière, manifestement constituée de lin, d'une contexture de 11 fils de trame pour 11 fils de chaîne par centimètres. Elle est probablement de facture artisanale. Cette toile est constituée de trois fragments provenant de même nature, cousus entre eux grâce à une couture à surjet rabattu. La toile est fixée sur le châssis à l'aide de semences de fer.
